附件 4

文明施工通报批评项目

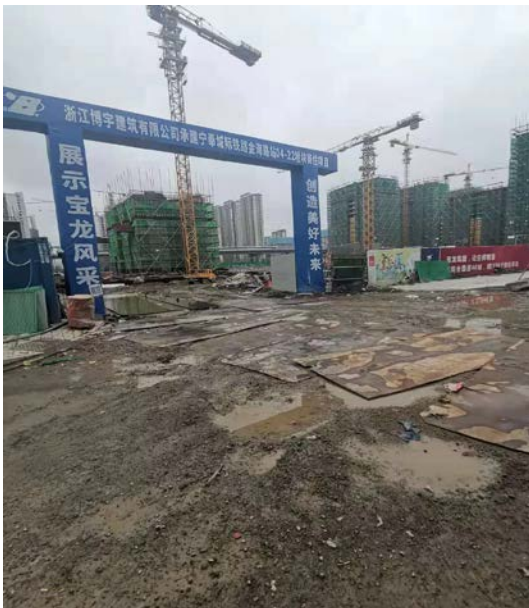
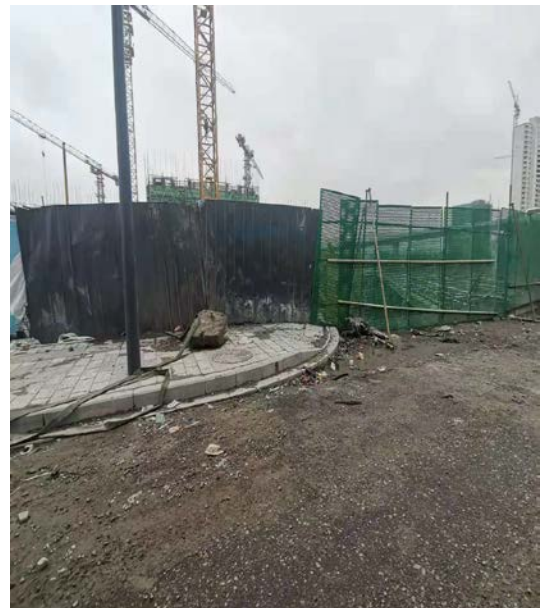
(一) 项目名称：奉化区宁奉城际铁路金海路站 04-22 地块

存在问题：工地出入口周边道路破损严重，道路未硬化；北侧围挡破损且高度不足，场地南侧未设置围挡；东侧大门处车辆冲洗设施未设置；场地内主要道路未硬化，道路泥泞。

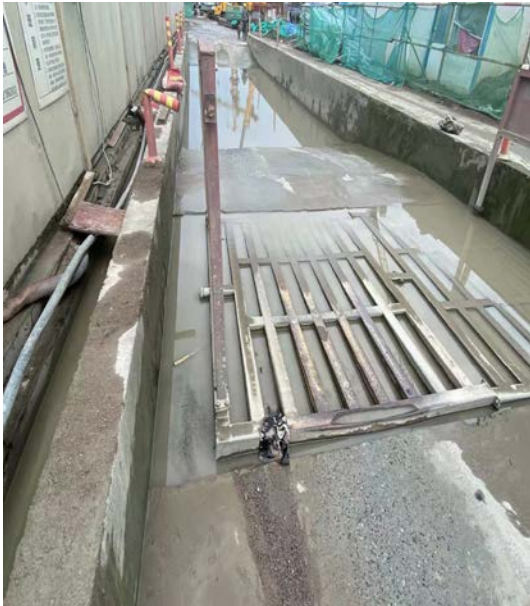
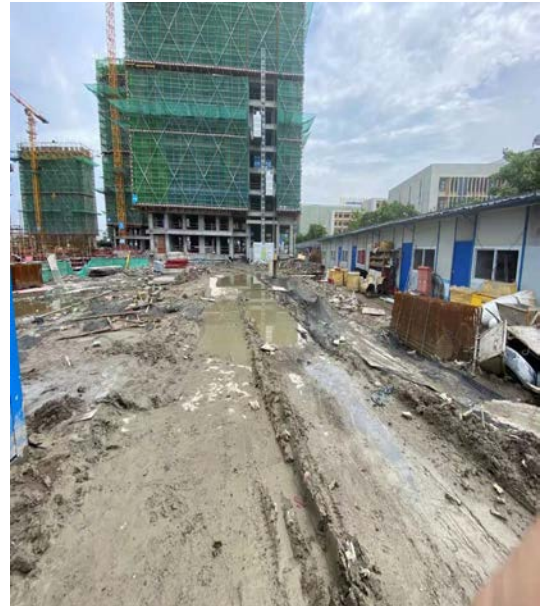
(二) 项目名称：鄞州区 JD13-06-20（火车站-潘火段）地块

存在问题：建设各方主体文明施工主体责任落实不到位，对文明施工突出问题整改力度不足，屡改屡犯，现场场容场貌较差，经“回头看”复查，仍存在公共出入口冲洗设施损坏，车辆未冲洗干净出场，北出口车辆冲洗装置未设置；主要道路未硬化，道路泥泞等问题。

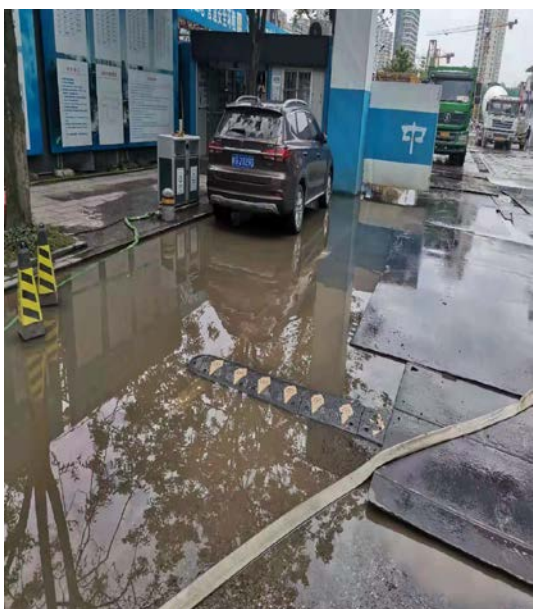
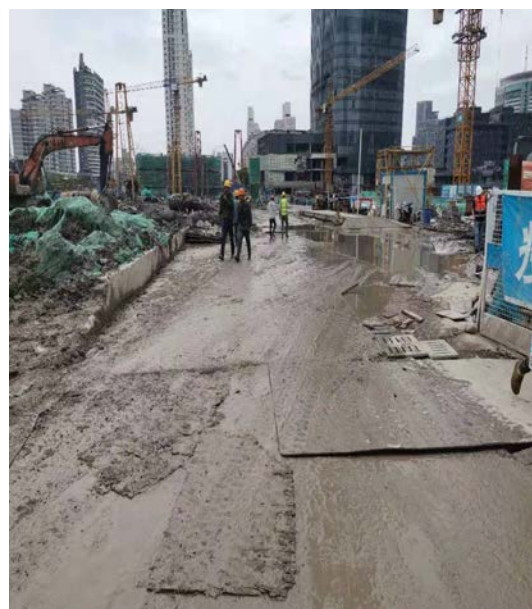
(三) 项目名称：鄞州区江东核心区 1#、2-3#、4#、6#地块

存在问题：建设各方主体文明施工主体责任落实不到位，对文明施工突出问题整改力度不足，屡改屡犯，现场场容场貌较差，经“回头看”复查，仍存在西大门排水沟排水不畅，场内外主要道路积水严重；打桩场地主要道路泥浆横流；场地内裸土未采取覆盖、绿化等措施。

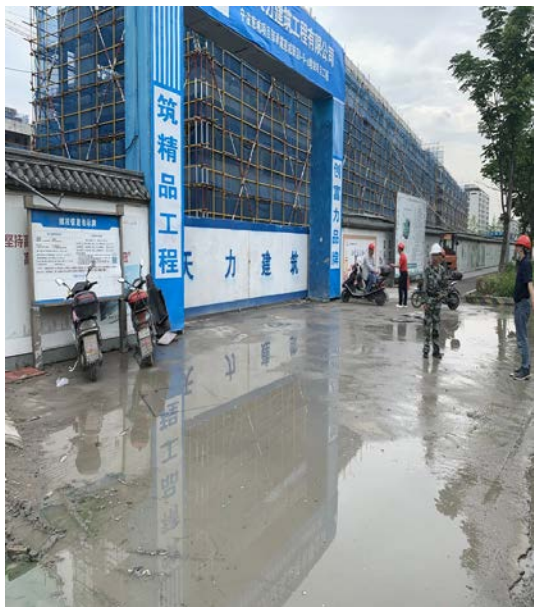
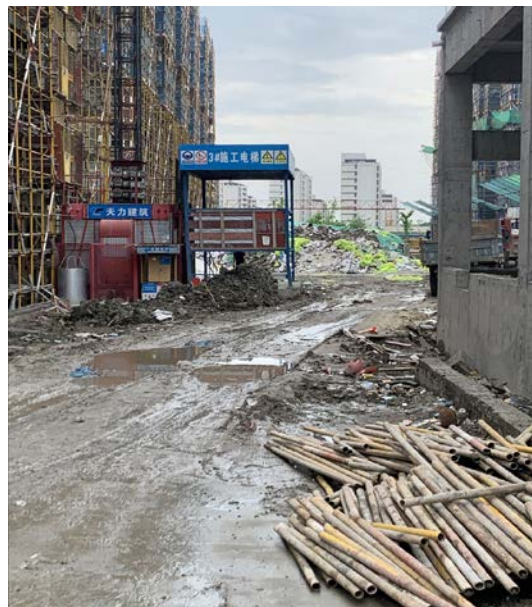
（四）项目名称：江北区慈城新区 I-5-a 地块

存在问题：项目南侧工地出入口路面积水明显；东侧、西侧

等出入口均未配备车辆冲洗装置，车辆出场未经冲洗；场地内主要道路积水、泥泞，场地内裸土未采取覆盖、绿化等措施。

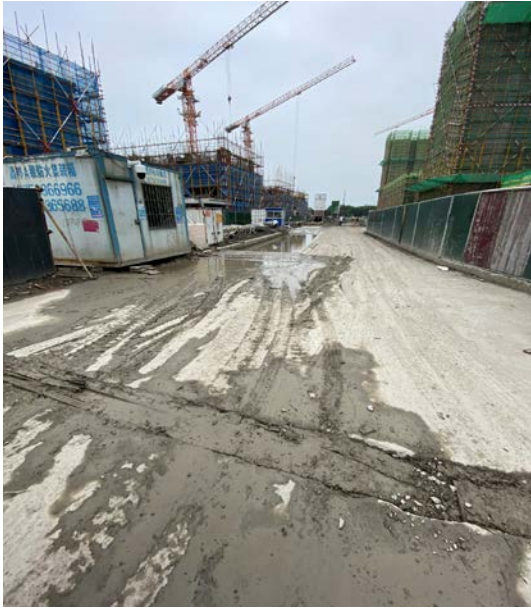
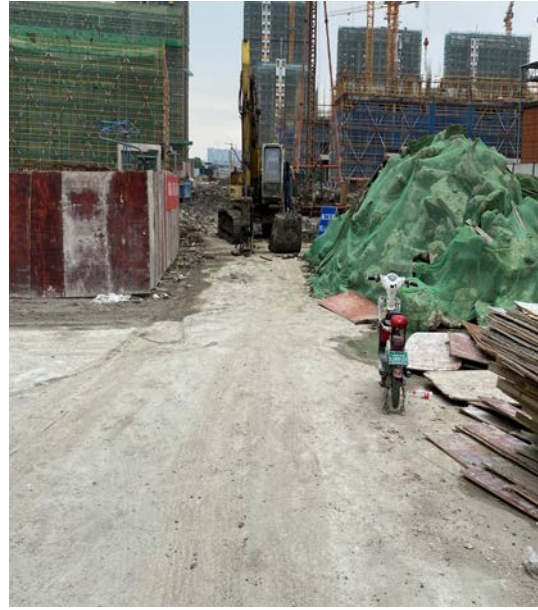
（五）项目名称：高新区剑兰路东侧规划路（甬江大道——江南路）

存在问题：大门冲洗设施未配备，车辆未冲洗干净出场；北出入口泥浆满地；场地内主要道路积水，积灰严重。

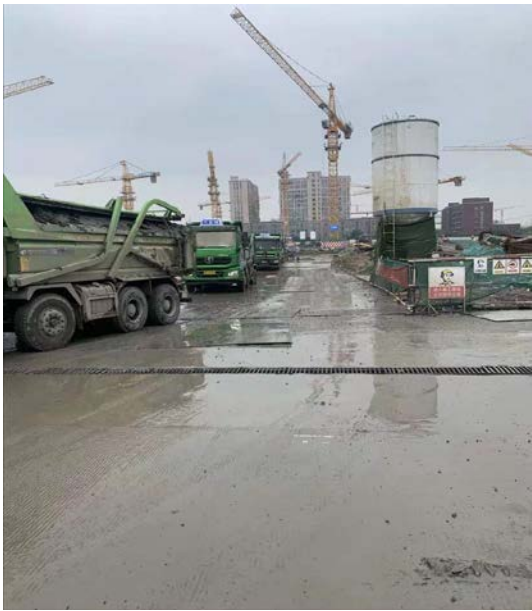
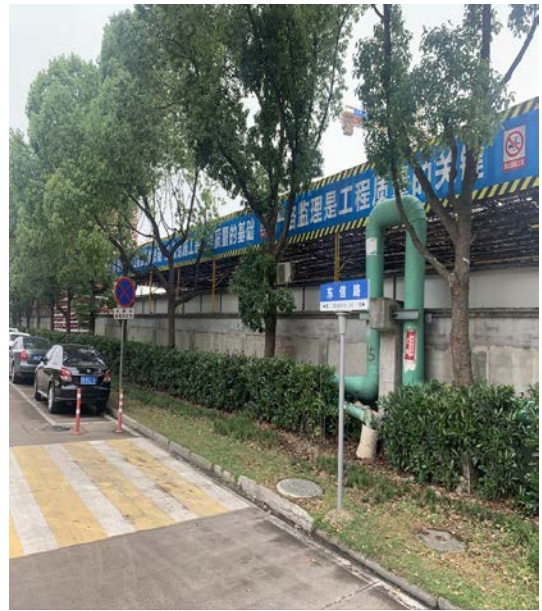
(六) 项目名称：镇海区蛟川北区棚户区改造三期D地块II标段

存在问题：项目出入口未配备车辆自动冲洗装置，渣土运输车未冲洗干净出场；项目南侧临东信路围挡未美化和设置公益广告；暂作为场内道路使用的原金诚路未落实保洁责任，路面泥泞、积泥、积灰明显。
